Restaureringsrapport för bulhusflygel fastigheten Gotland, Lummelunda Nygranne 1:25

Gavelrestaurering av bulhusflygel

Lummelunda Nygranne 1:25

ANTIKVARISK EFTERBESIKTNING

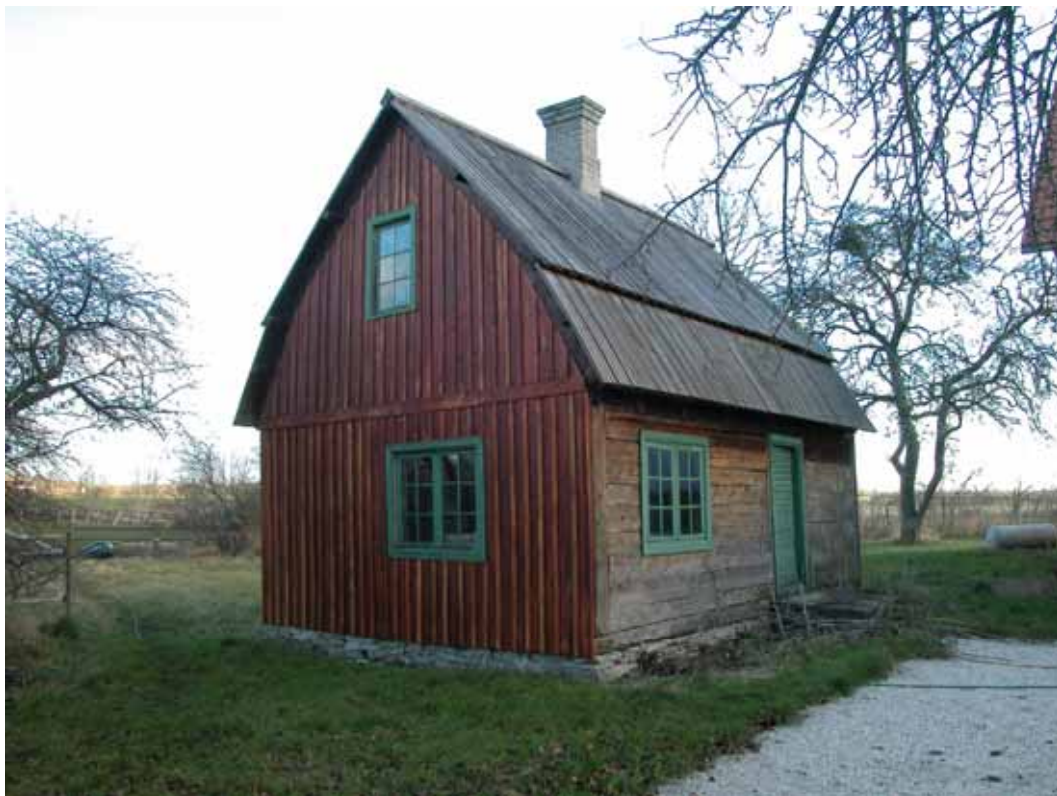
Byggnaden i färdigrestaurerat skick. Foto taget från nordväst.

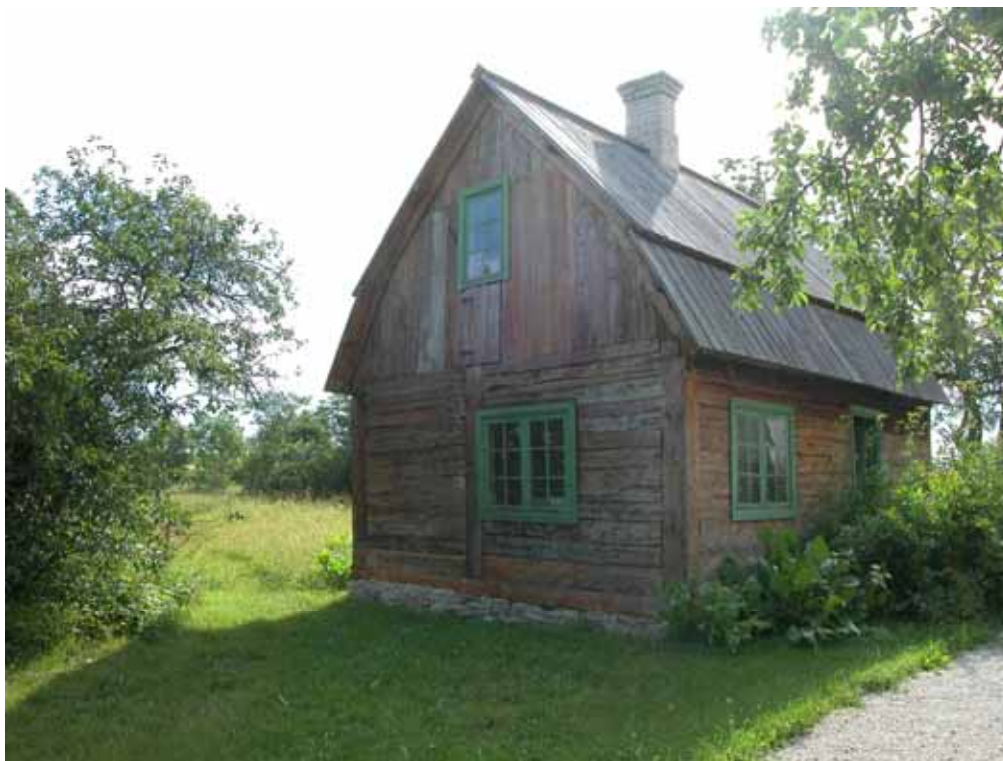
Byggnadens exteriör var i god kondition, men fastighetsägaren hade noterat att gavlarnas bulväggar läckte in väta när det regnade. Interiören är inte åtgärdad.

De nordvästra fasaderna innan påbörjat arbete.

Som grund till beslutet fanns en arbetsbeskrivning utförd av studenter vid högskolan på Gotland 2001, se bifogad fil. Tanken med restaureringen var att åtgärda fuktgenomslaget på gavlarna när det regnar genom att montera en träpanel med ett traditionellt utseende.

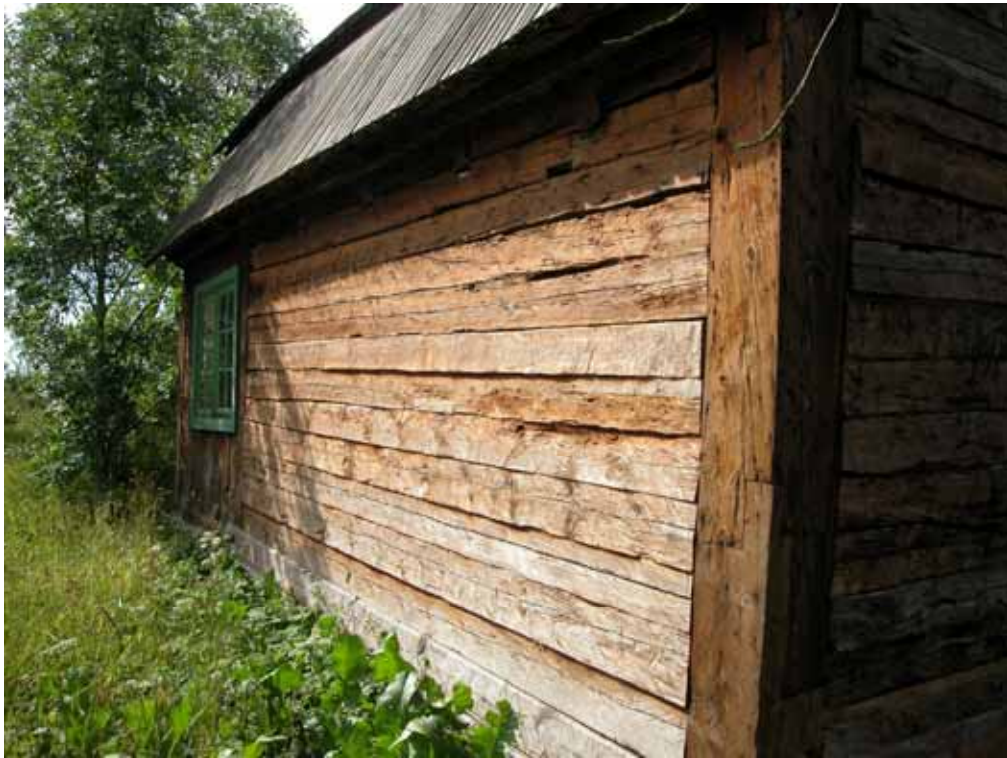
Bakre långsidan innan påbörjat arbete.

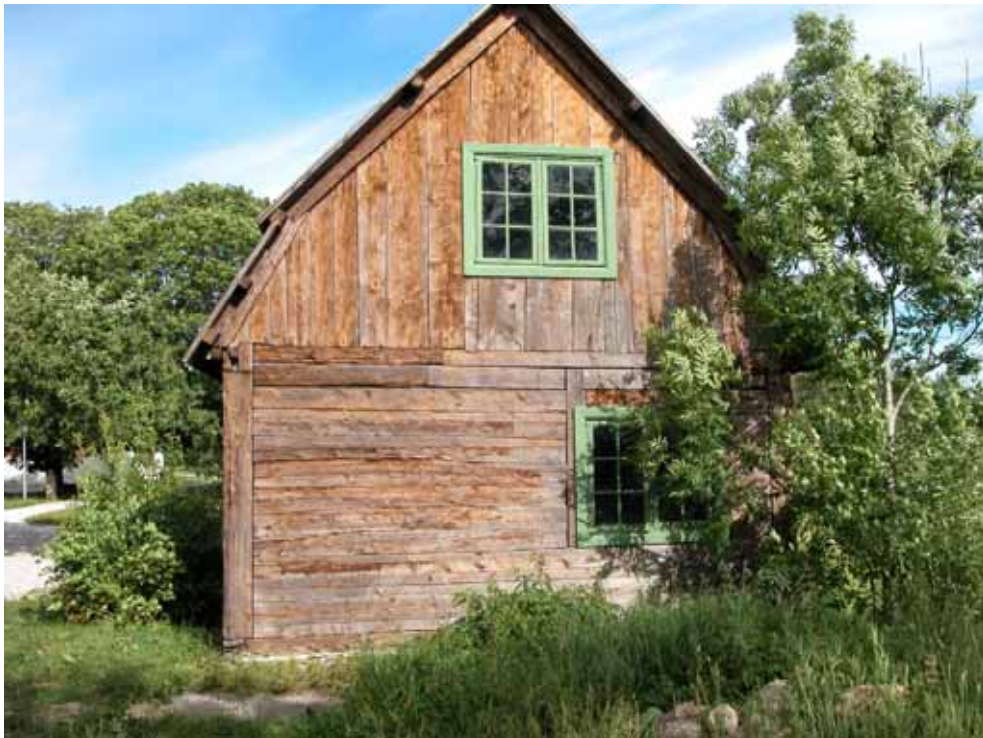
Den södra gaveln innan påbörjat arbete.

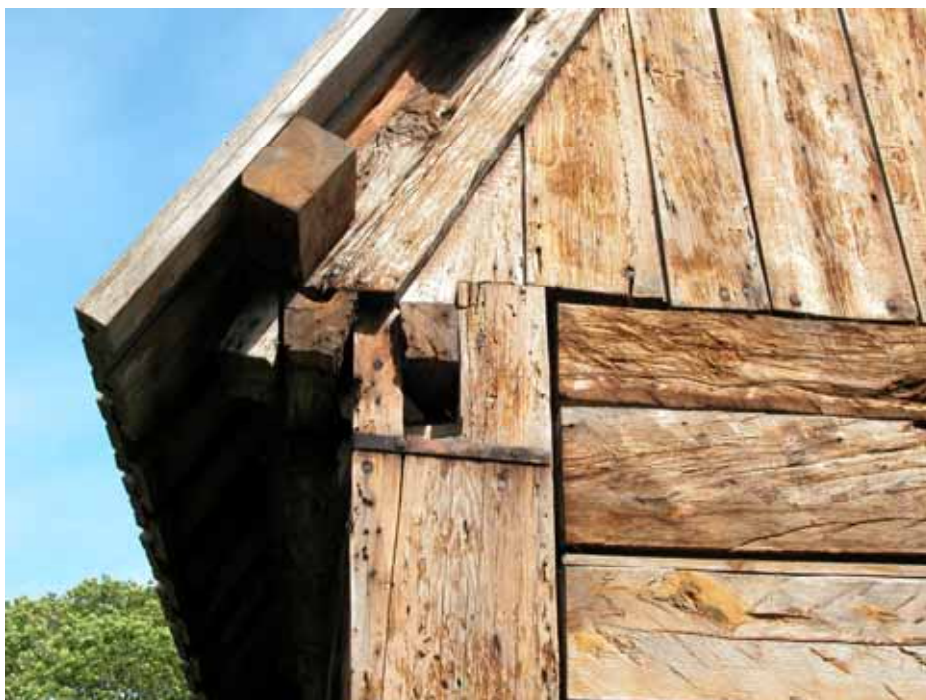
Detalj hornstuck och gaveltakstolen. Gavelspetsens brädor är i uppkant instuckna i en spinning på undersidan av högbenet och festsatta med spik i nedkant

De yttersta takstolarnas nuvarande panel är på traditionellt sätt instoppade i en spunning i ovankant. Konstruktionen gör att takstolen slutar en 4-5 cm utanför panelen. För att i möjligaste mån hamna innanför takstolens utstick kommer panelens och locklistens tjocklek att minskas till omkring 20 mm. Skälet till att minska panelens utbyggnad från väggen hänger i första hand samman med att man inte kan flytta ut fönstren. Och för att minska väggens utbyggnad valde vi att frångå arbetsbeskrivningen.

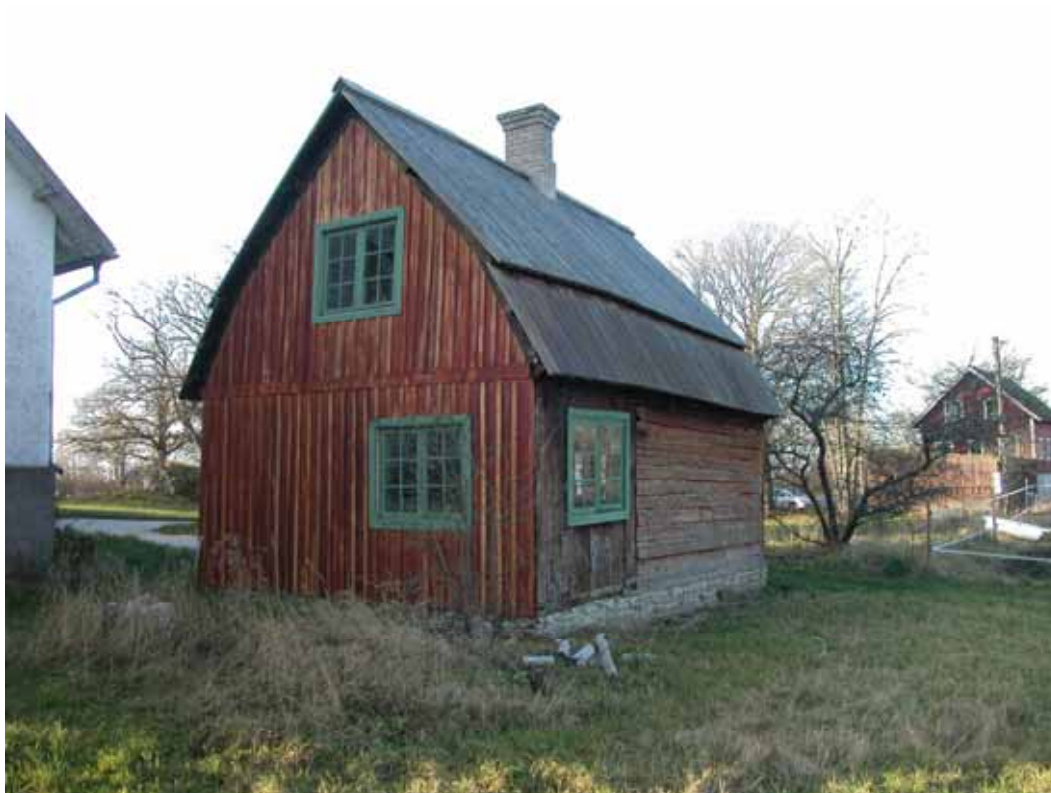
Den sydöstra gaveln i färdigrestaurerat skick.
